医療事故情報収集等事業

# 医療 安全情報

No.113 2016年4月

## 中心静脈カテーテル抜去後の 空気塞栓症

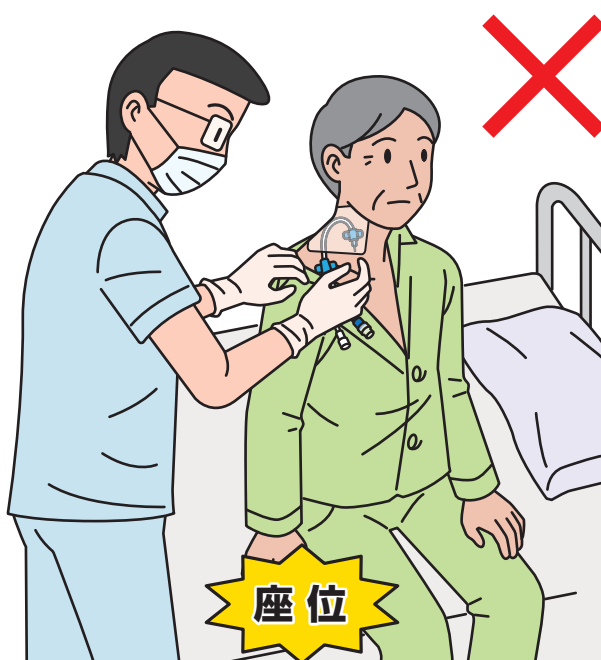
事例1のイメージ

医師は中心静脈カテーテル(ブラッドアクセス)の抜去のため訪室したところ、患者は座っていた。医師は座位で抜去することの危険性を知らず、座位のまま中心静脈カテーテルを抜去した。その後、患者は呼吸困難を生じ、脳梗塞を発症した。カテーテル抜去部から空気が血管内に流入したことによる空気塞栓症と考えられた。

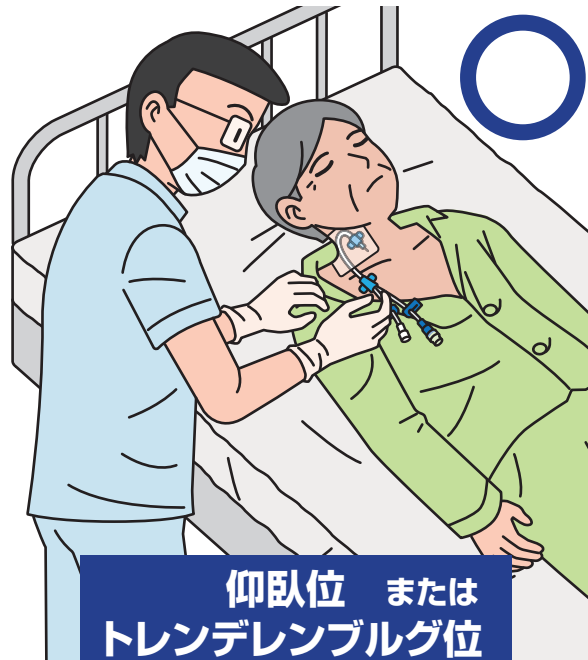
医療機関の取り組みのイメージ

- ・「中心静脈カテーテル抜去の方法」のマニュアルを作成する。
  - 体位は仰臥位またはトレンデレンブルグ位とする。
  - 吸気後に息を止めてもらいカテーテルを抜去する。
  - 抜去部は5分以上圧迫する。
  - 抜去部は密閉性の高いドレッシング材で覆う。
- ・中心静脈カテーテルの研修会の内容に、抜去時の注意事項を追加する。
