PMDA 医療安全情報

Pmida 臨時号No.1 2020年 4月

再周知特集 その1 (人工呼吸器等の取扱い時の注意について)

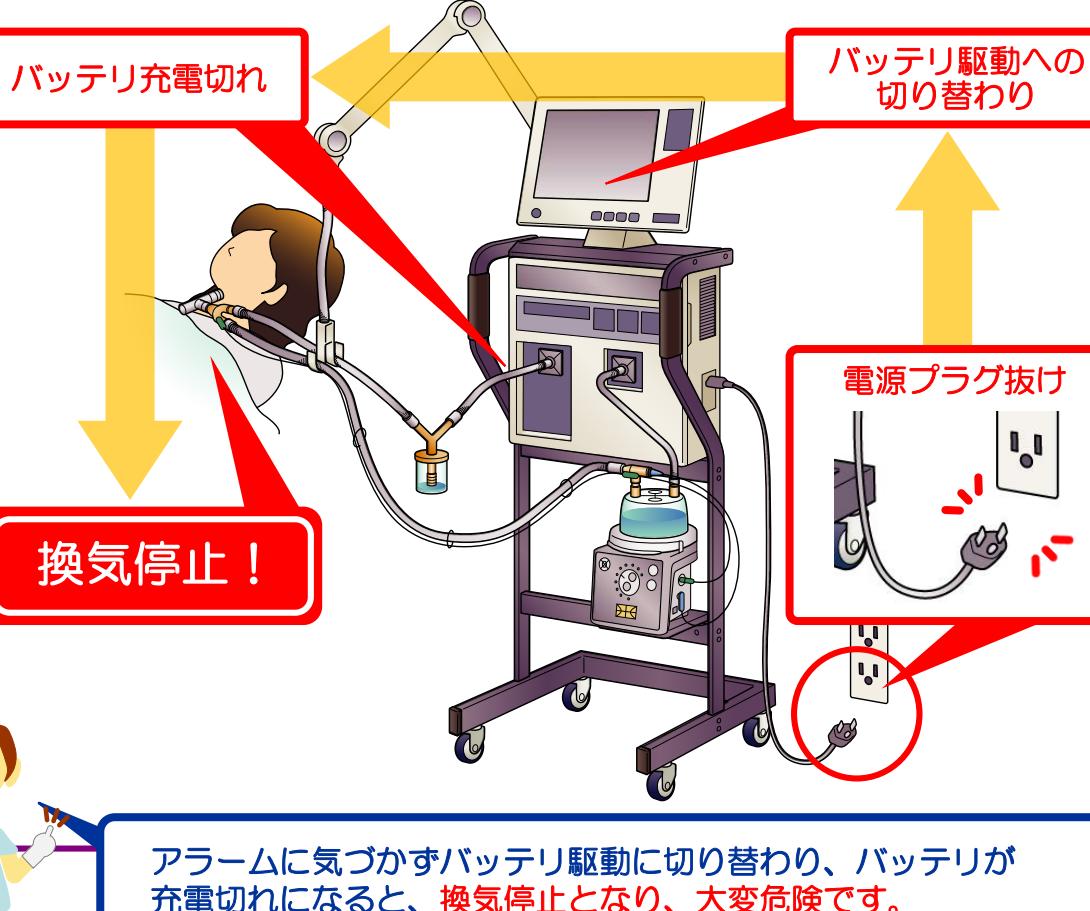
(事例1) 人工呼吸器を使用中、気づかぬうちにバッテリ駆動になっており、バッテリ切れアラームが発生し、換気が停止した。確認するとコンセントから電源プラグが抜けていた。

- 人工呼吸器を使用中には、AC電源が供給されていることをインジケータなどの表示で常に確認すること。

1 使用中の電源に関する注意点について

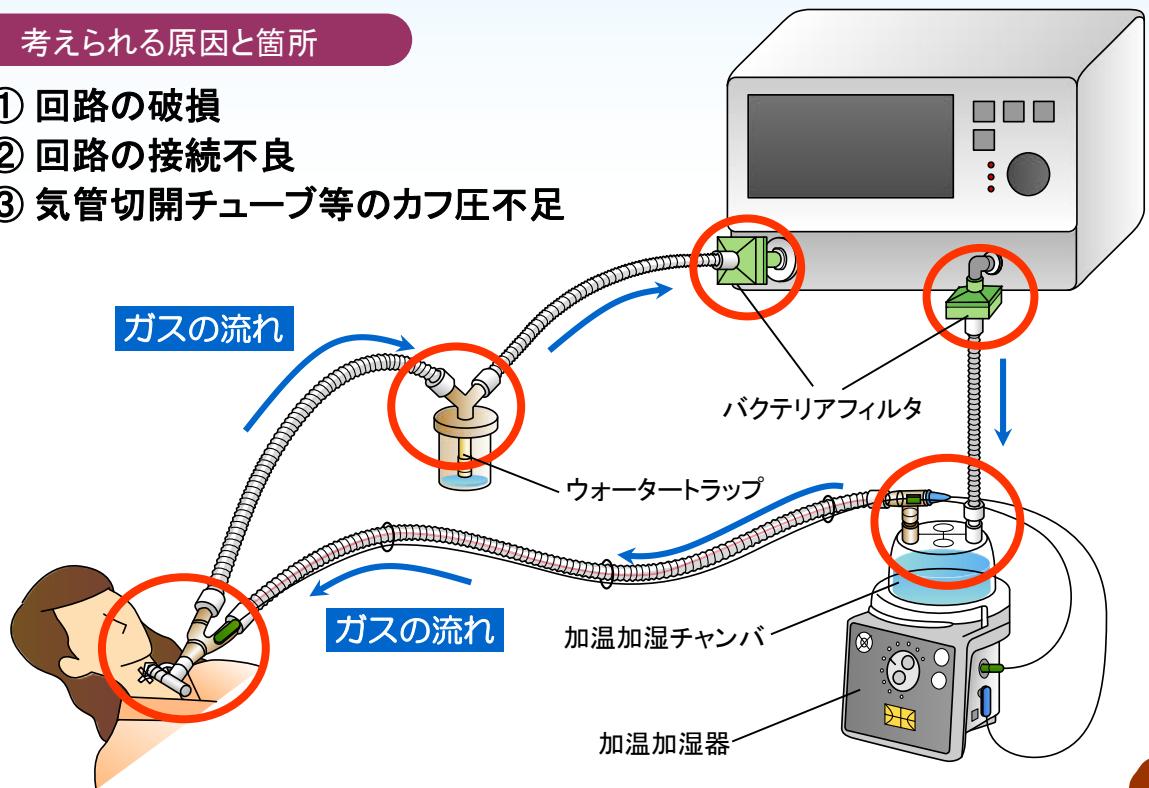
- 低圧アラームや低換気アラームが鳴った時は、回路からのガスリークが考えられます。

考えられる原因と箇所

- ① 回路の破損
- ② 回路の接続不良
- ③ 気管切開チューブ等のカフ圧不足

「不確実な接続」、「誤接続」、「蛇管の亀裂やチャンバの破損」などに十分注意してください。特に、ウォータートラップは見落としがちです！

2 低圧アラーム発生時の留意点について

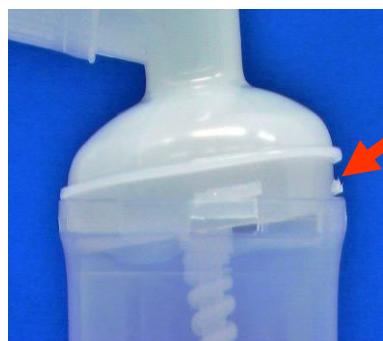
不確実な接続の事例

ウォータートラップからのガスリーク

ウォータートラップからの水抜き後は、必ずカップが確実に接続されているか確認しましょう！

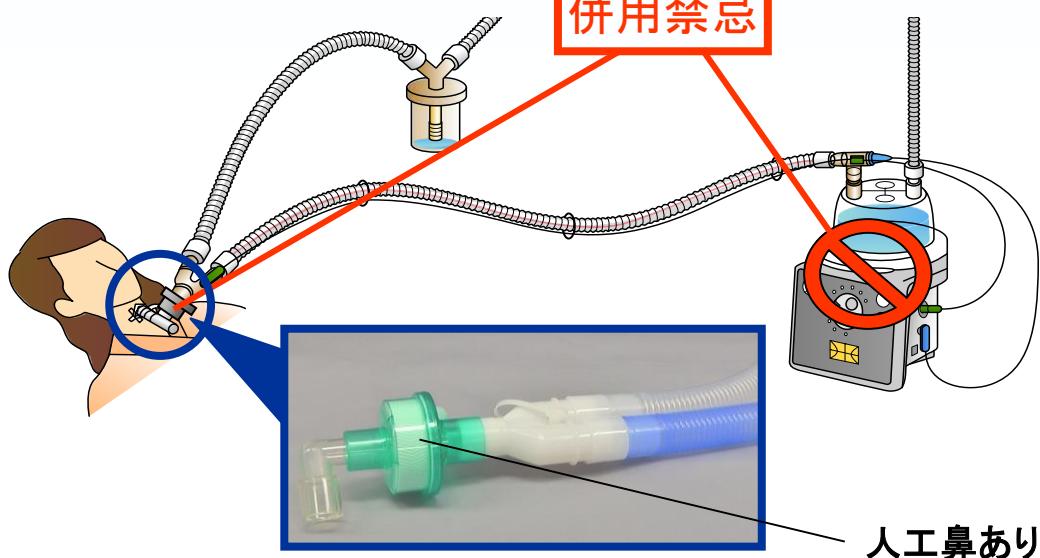
人工鼻を使用した場合

人工鼻と加温加湿器やネブライザなどを併用すると、過度の吸湿により人工鼻が閉塞し、患者さんの換気が困難となる恐れがあります！

- 人工鼻と加温加湿器は併用しないこと。
- 人工鼻とネブライザは併用しないこと。

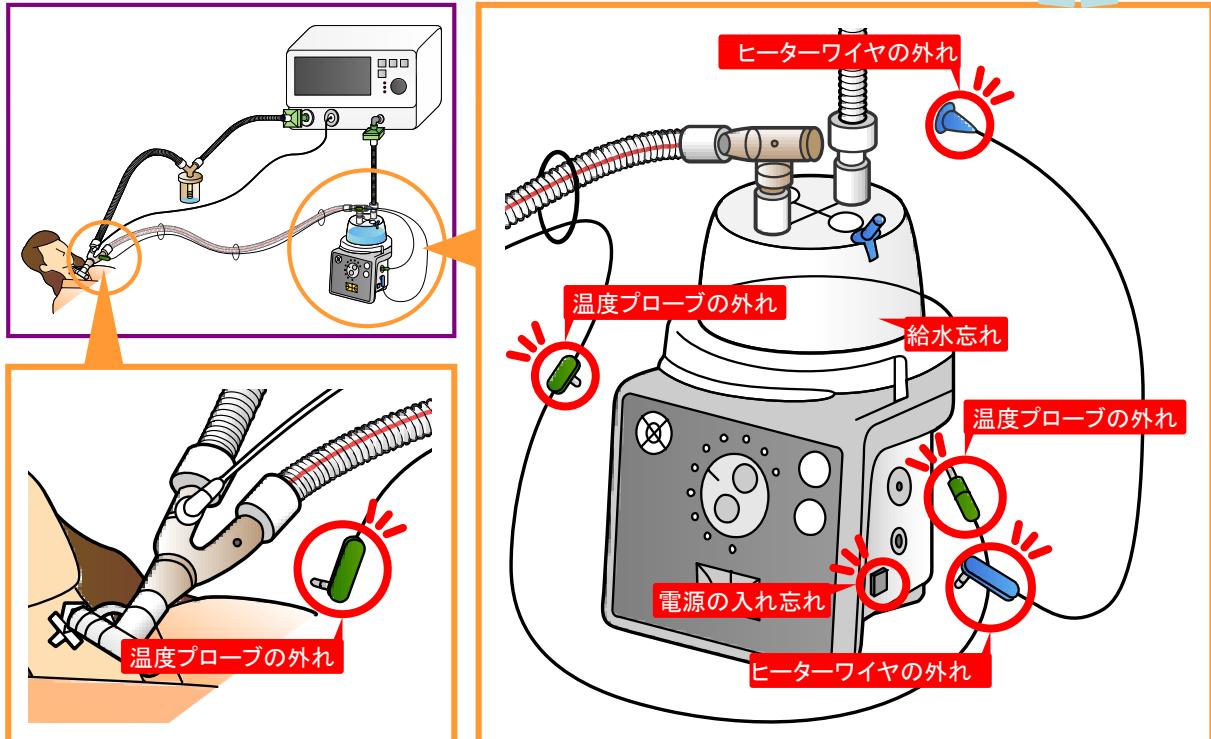
4 繰り返し報告されている加温加湿器の事例

人工呼吸器に関連したヒヤリ・ハット事例等では、
加温加湿器に関する事例が、多く報告されています。
