No.194 2023年1月

テスト肺使用による 人工呼吸器回路の再接続忘れ

テスト肺使用による人工呼吸器の再接続忘れ

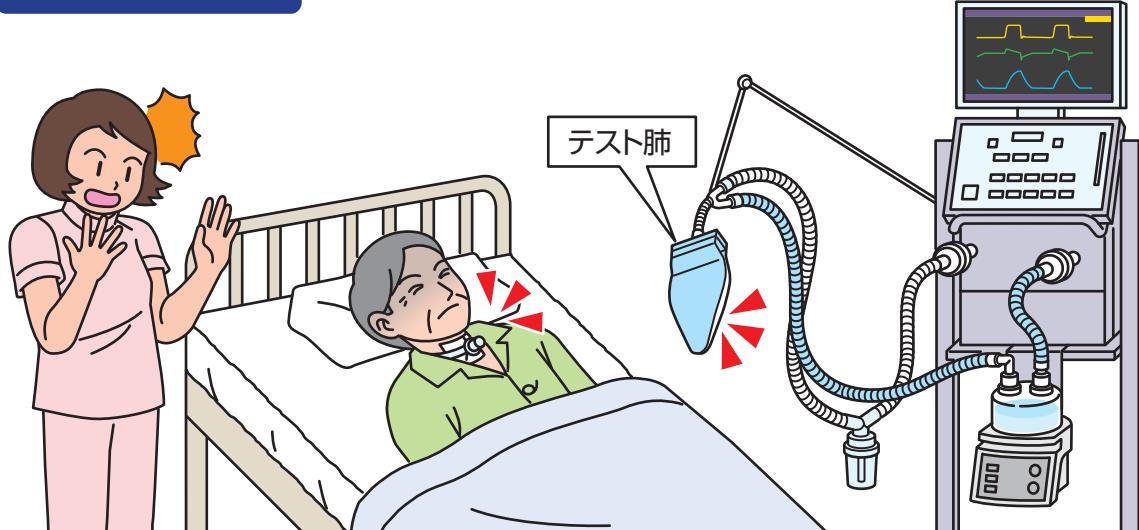
事例のイメージ

患者から外した人工呼吸器の回路にテスト肺を接続したため、人工呼吸器のアラームが鳴らず、患者に回路を再接続していないことに気付くのが遅れた事例が報告されています。

◆テスト肺（テスラング）は、人工呼吸器の作動の確認を行う際に使用するものです。

- ・人工呼吸器を装着している患者のもとを離れる際は、回路が患者に接続されていることや、患者の胸郭の動きを確認する。
