PMDA 医療安全情報

pmda No.52 2017年12月

開放式脳室ドレナージ回路使用時の 注意について

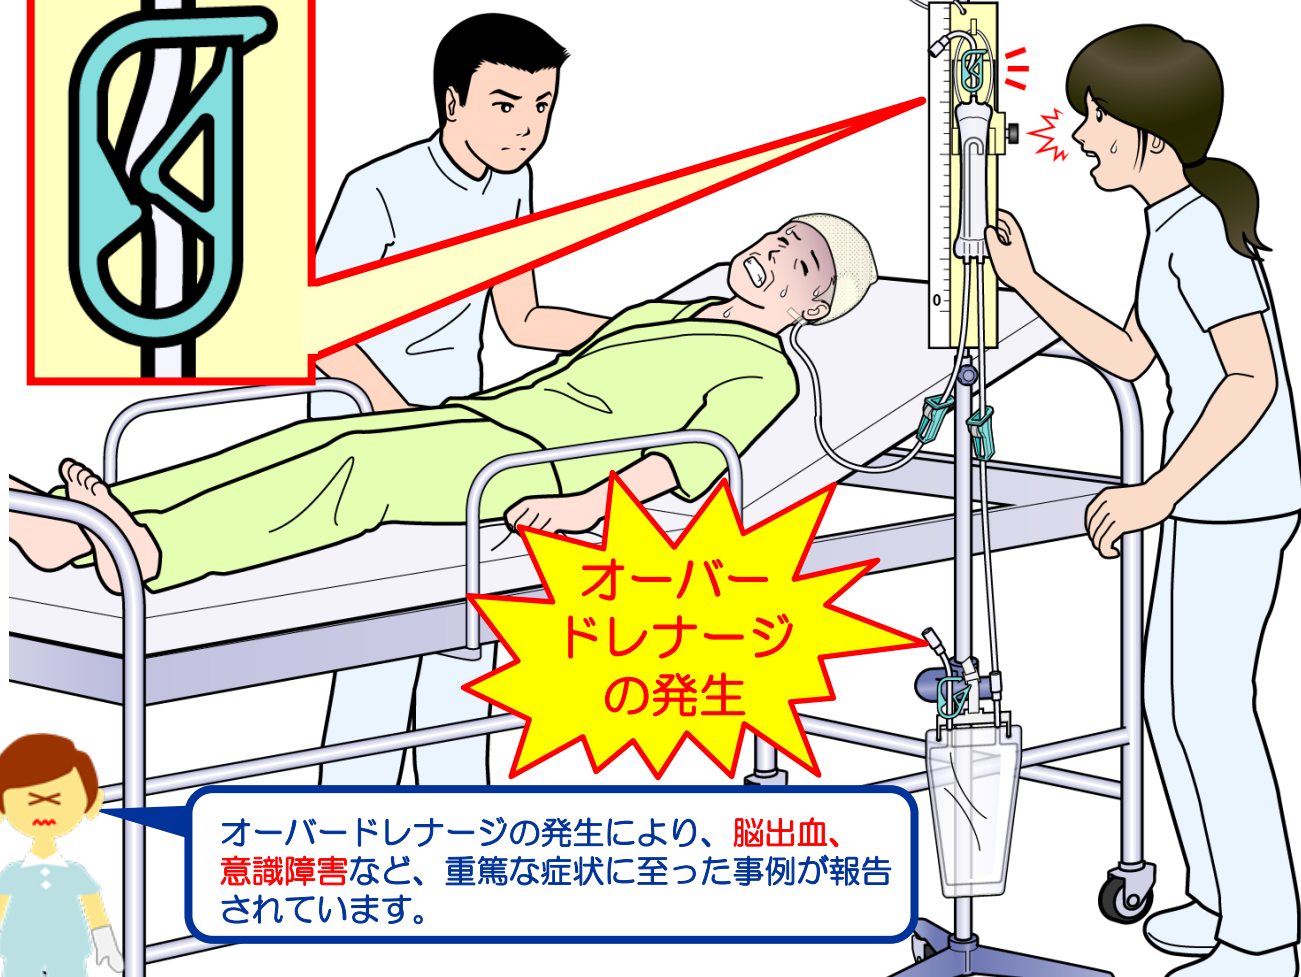
フィルタークランプ

(事例1) 体位変換後、ドリップチャンバーのフィルタークランプを開放し忘れたところ、オーバードレナージが発生し、患者が頭痛と吐き気を訴えた。

- 体位変換後は、すべてのクランプが開放されているか必ず確認すること。

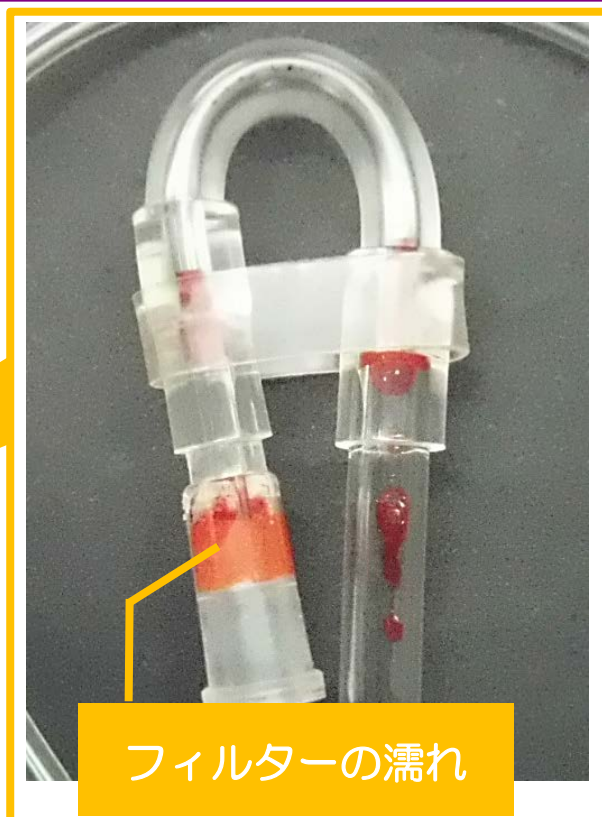
(事例2) 清拭終了後、クランプを開放したが、ドリップチャンバー上部のフィルターが脳脊髄液で濡れていたため、オーバードレナージが発生し、患者が頭痛を訴え脳出血を認めた。

(事例3) 移動後にクランプを開放したが、ドリップチャンバー上部にあるチューブが潰れていたため、オーバードレナージが発生し、患者に出血・麻痺を認めた。

- 清拭終了後、移動後は、フィルターの濡れやフィルタークランプのチューブの潰れがないことを確認すること。

フィルターの濡れやチューブの潰れは、サイフォン現象を発生させるおそれがあります。

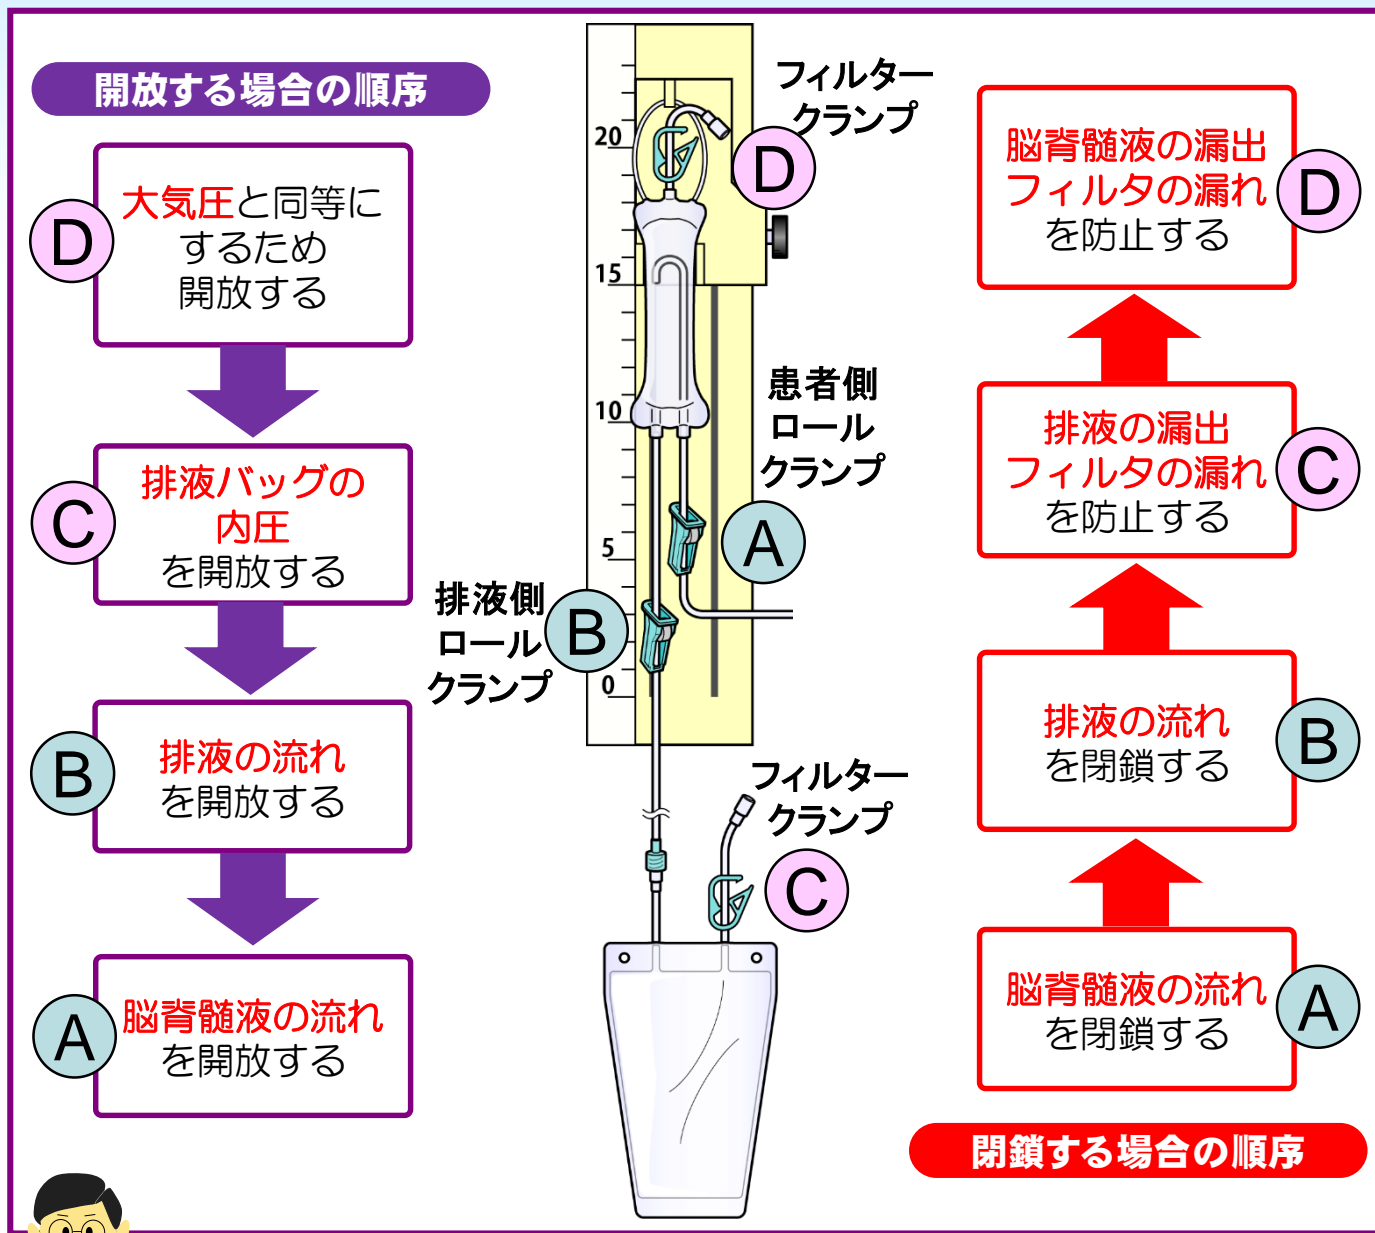
開放式脳室ドレナージ回路の正しい操作手順

- 各クランプの機能、ドレナージ回路のしくみを理解した上で、回路の操作をすること。

フィルタークランプの開放忘れを防ぐために、回路のしくみや管理方法について教育を行い、チェック方法等の院内手順を再確認してください。
